# LEFKOŞA SURLAR İÇİ'NDEKİ BİR KONAĞIN DÖNÜŞÜM HİKÂYESİ

**Yazar:**  
Aliye Menteş

2021, Lefkoşa

Restorasyon sürecinin bir özeti olarak ele alınan son üç bölümde; Nuri Efendi No:3 Konağı'nın Öne Çıkan Hasar Tespiti ve Restorasyon Süreci; Nuri Efendi No:3 Konağı'ndaki Demir İşleri ve Ahşap İşleri ile İlgili Yapılan Onarım ve Uygulamalar; Nuri Efendi No:3 Konağı'nın Yeni Kullanım İhtiyaçlarının Belirlenmesi ve Mekânların Yeniden Değerlendirilmesi başlıkları altında süreç içerisindeki önemli kısımlar irdelenmiştir. Kitabın bu bölümlerinde (5., 6. ve 7. bölümlerinde), restorasyon sürecine yer verilmiş; uygulama sürecinde (2015-2018 yılları arasında) çekilen fotoğraf ve ilgili çizimler kitabın akışına göre sadeleştirilerek ve güncellenerek paylaşılmıştır. Ayrıca ekler bölümünde projeye ait mimari dökümanlar verilmiştir.

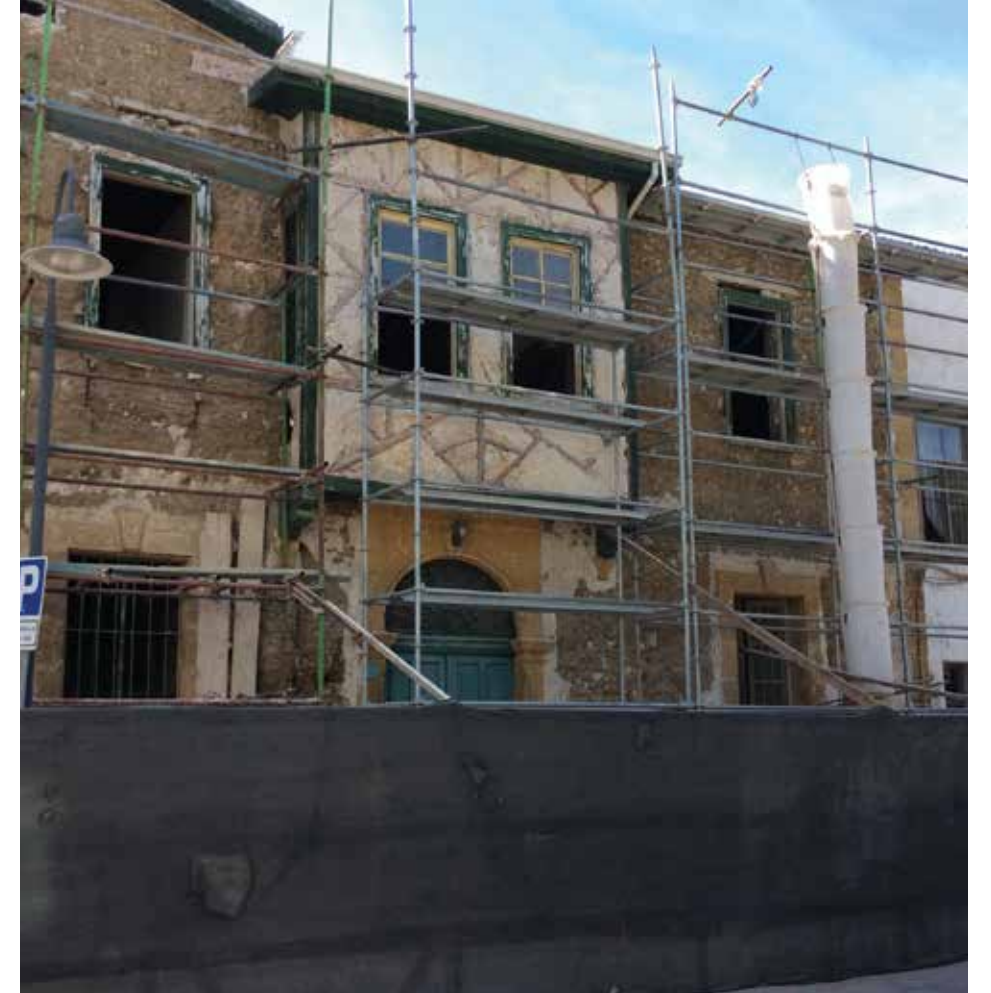
Restorasyon öncesi, binanın dış cephelerinin durumu sıvalar döküldükten sonra meydana çıkmıştır. Avluya bakan cephede, balkonun altında betonarme bir kolonun önceki müdahalelerden kaldığı anlaşılmaktadır. Avludaki hamamın kubbesinde biyolojik ve botanik etkenlerden kaynaklı yoğun kirlilik gözlemlenmiştir (Şekil 11a/b/c/d/e ve Şekil 12a/b/c/d/e/f).

Şekil 11a: Restorasyon öncesi yapının cephesinin durumu (Menteş, 2015)

Geleneksel yığma sistem yapının farklı malzemeleri, farklı müdahaleler gerektirmiştir. Her malzemenin kendi özelliklerine ve mevcut durum tespitlerine göre duvar malzemeleri temizlenmiş, güçlendirilmiş ve korunmuştur. Gerekli görülen tüm duvarlardaki sıvalar düşürülmüş, gerekli malzeme onarımları ve güçlendirmeler yapılmıştır. Sarı taş duvarlar çıplak bırakılarak dokunun ve malzemenin nefes alması sağlanmıştır. Taş aralarında, yanlış onarımlar esnasında kullanılan çimento

Kerpiç duvarlarda da gerekli malzeme onarımları yapıldıktan sonra, telleme yapılarak üzeri alçı ile sıvanmıştır. Bağdadi sistemin olduğu üst katta, ahşapların aralarında boşalan taşlar tamir edilmiş, düşen taşların yerlerine aynı malzemenin yenileri konulmuştur.

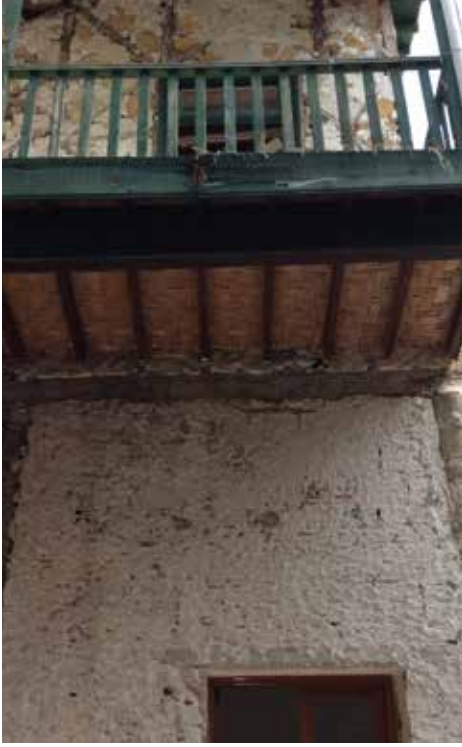
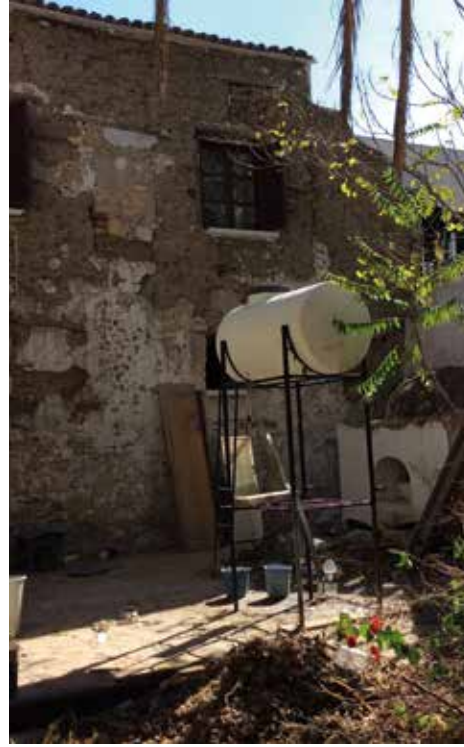
Şekil 11b/c/d/e: Restorasyon öncesi yapının cephelerinin durumu (Menteş, 2015)

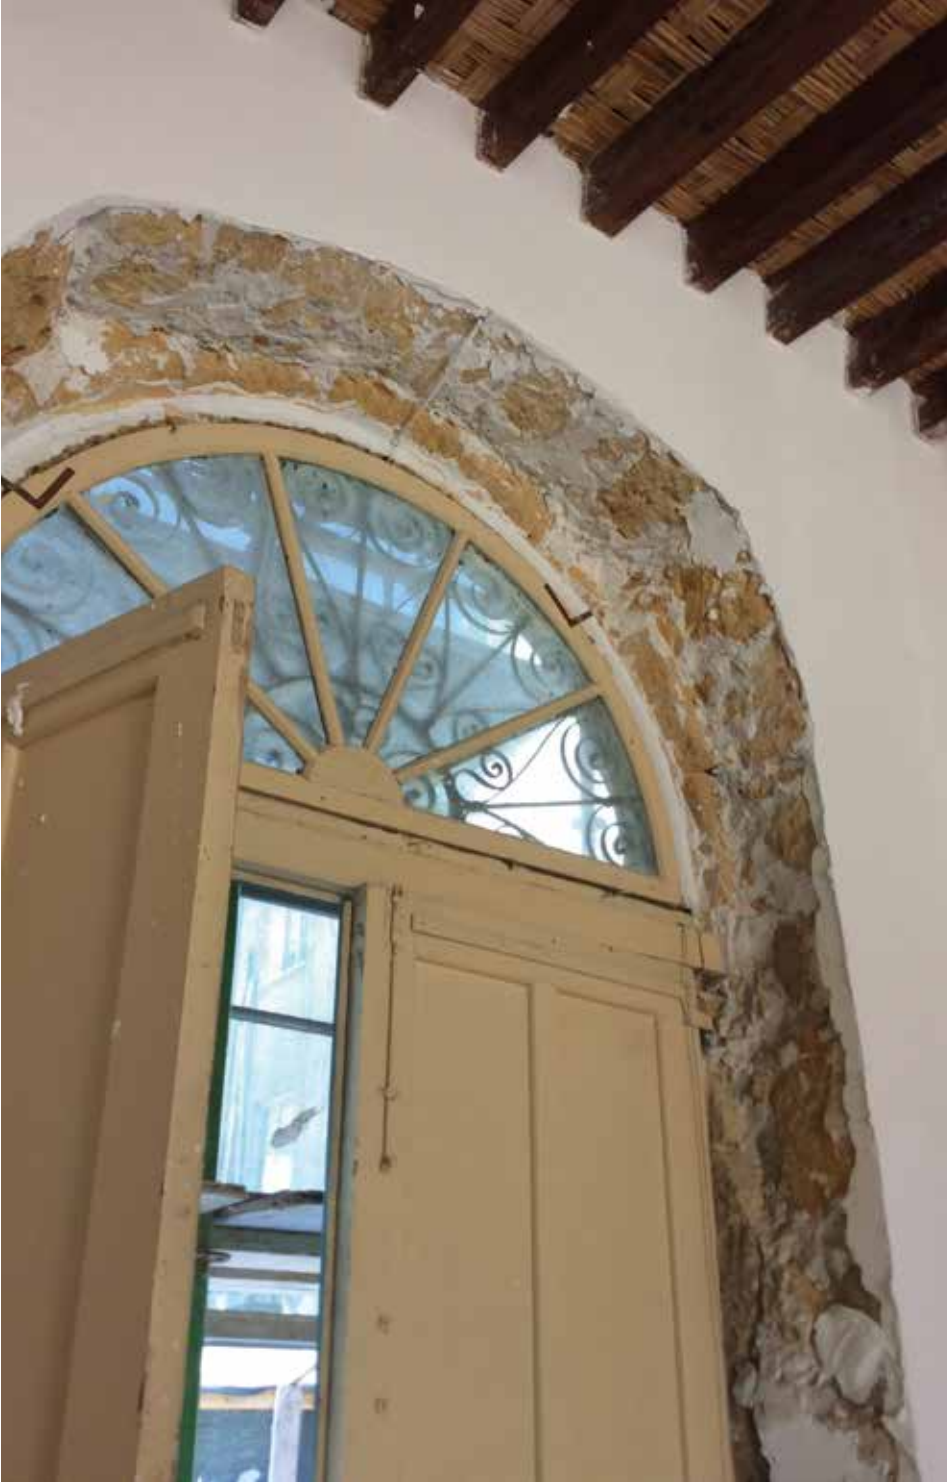
Şekil 12g: Restorasyon öncesi yapının giriş kapısının durumu (Menteş, 2015)

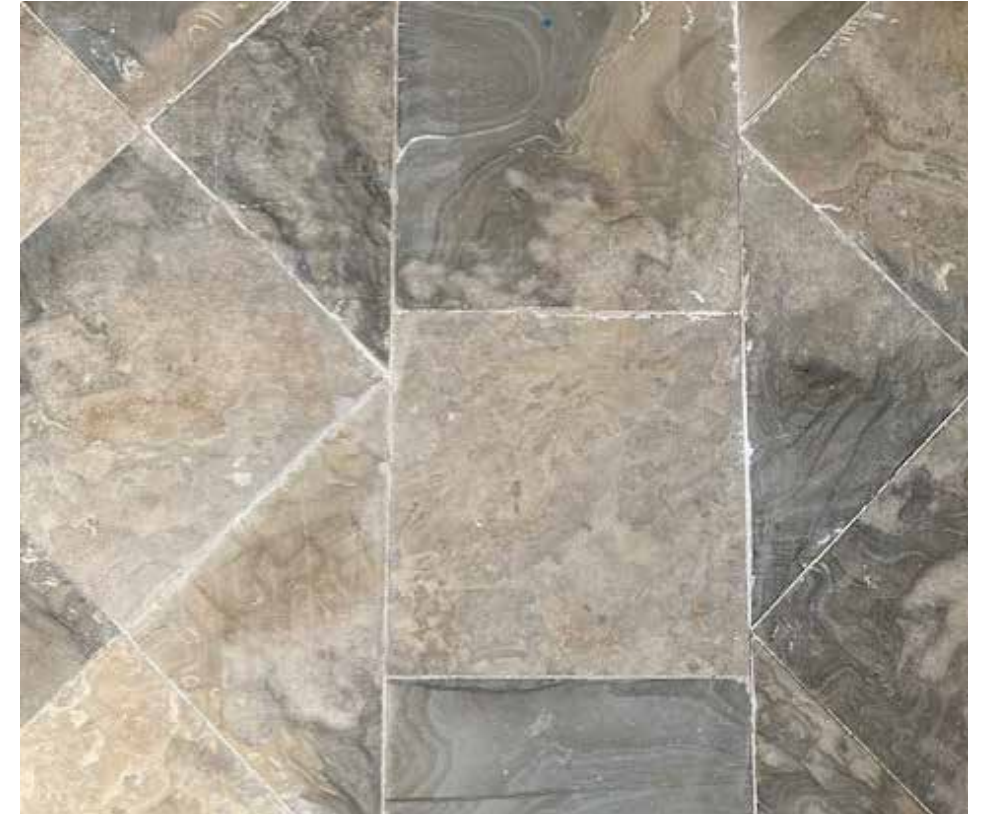
Şekil 13: Yapıdaki özgün Kıbrıs mermerlerine örnek (Menteş, 2015)

karılarak, zemin seviyesi düzeltildikten sonra yeniden döşenmiştir. Diğer yandan, üst kattaki giriş holündeki mermerler genellikle kırık ve kötü durumda olduğundan mevcut mermerler sökülmüş, (Şekil 16c/d/e) elektrik tesisatı yeniden döşenmiş ve orijinaline uygun yeni mermerler yerleştirilmiştir. Üst kattaki odalardan sadece birinde ahşap zemin döşemesi bulunmaktadır. Özgün olmayan ahşap döşemenin çürüdüğü tespit edilmiş ve sökülüştür. Yeni kullanımdan sonra yönetim kurulu odası olarak değerlendirilen bu odanın (Oda 5) zemininde elektrik tesisatı güncel hale getirilmiş, orijinaline uygun şekilde yeni ahşap ile döşenmiştir.

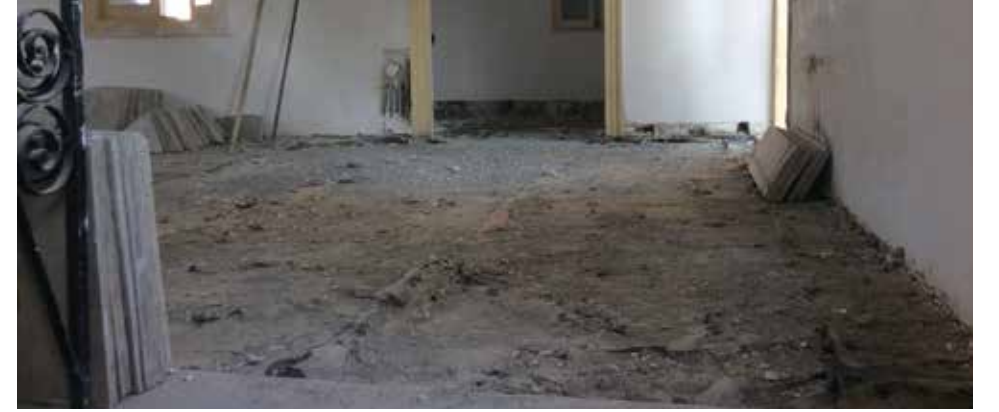
**Şekil 15a/b/c: Zemin kat döşemesindeki Kıbrıs mermerlerinin durumu ve onarım öncesi hazırlık süreci; Giriş holü (Menteş, 2016)**

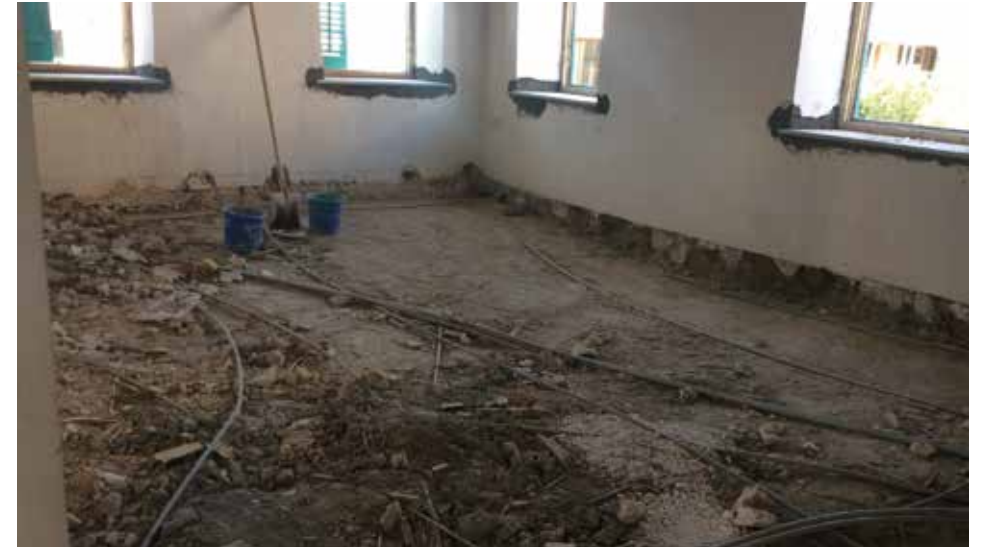
**Şekil 16a/b/c/d: Birinci katın giriş holü döşemesindeki kırık Kıbrıs mermerlerinin ve Oda 5'teki niteliksiz ve çürümüş ahşapların söküm işleri (Menteş, 2016)**

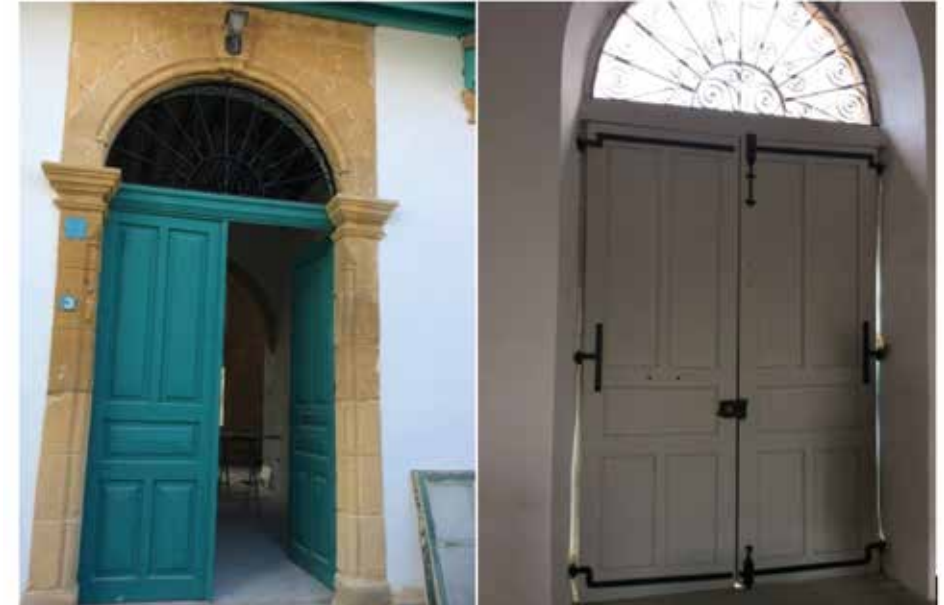
Şekil 18a/b: Giriş kapısının restorasyon sonrası dıştan ve içten görünüşü (Menteş, 2017)

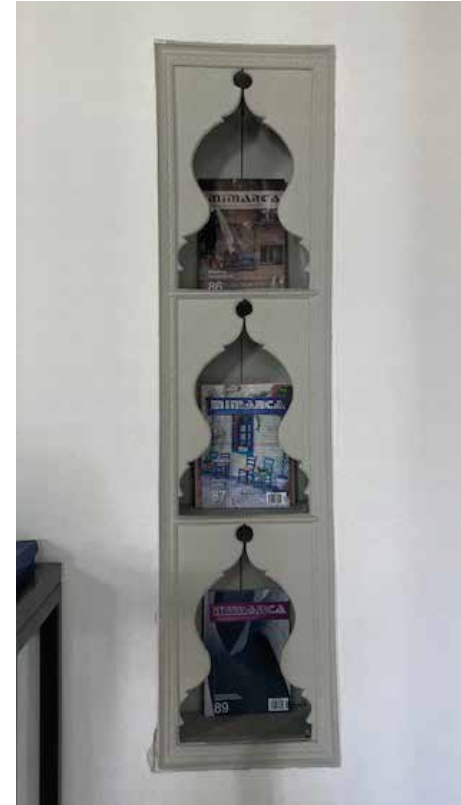
Şekil 22: Üst kattaki odada bulunan ahşap nişin restorasyon sonrası görünüşü (Menteş, 2017)

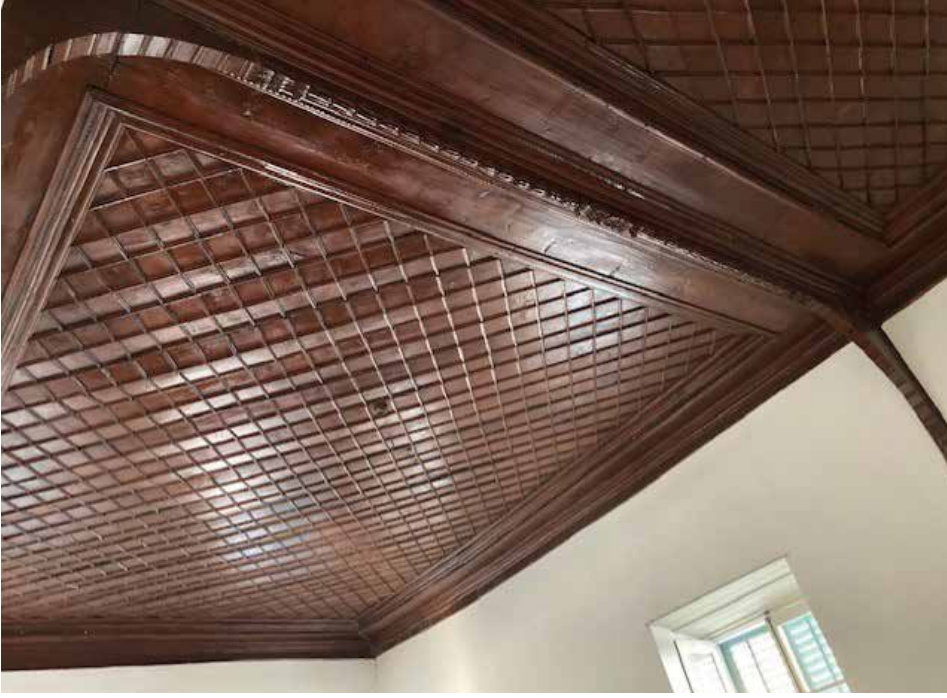
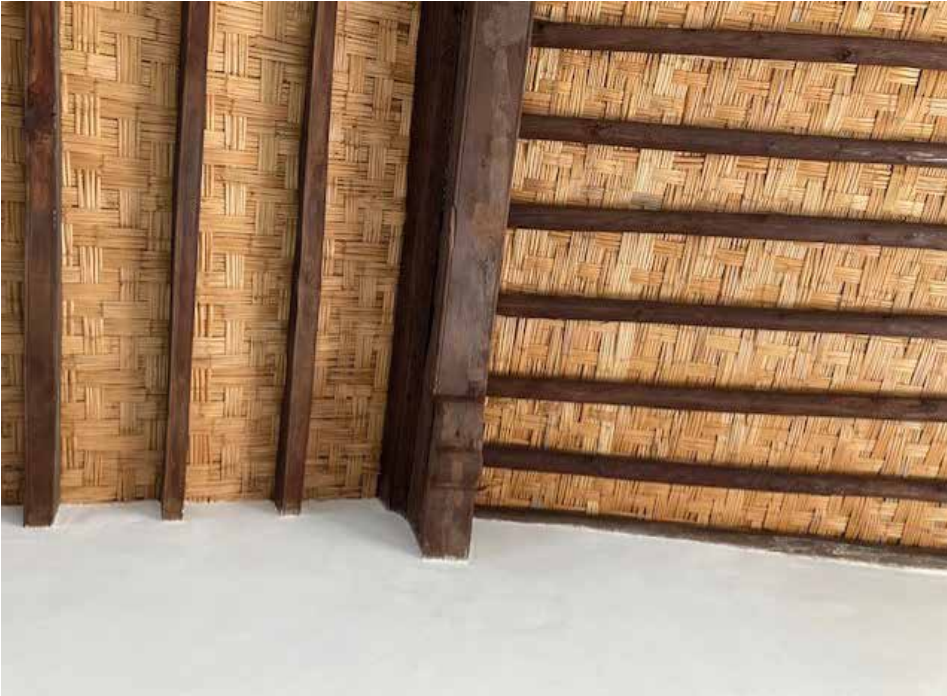
Şekil 23a/b: Ahşap tavan, mertek ve kamışların bakım sonrası görüşleri (Menteş, 2017)
